XTコネクタの清掃について

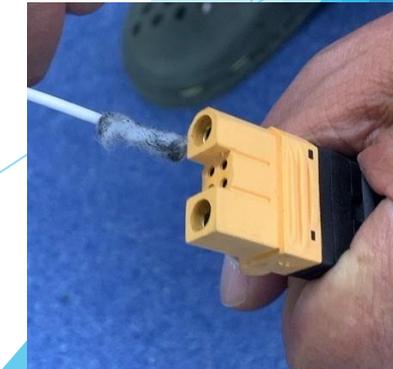
きれいに見えても
この位の汚れがあります
